# IMPLANTATE UND PROTHETIK FÜR DEN ALTERNDEN PATIENTEN

## ANAMNESE

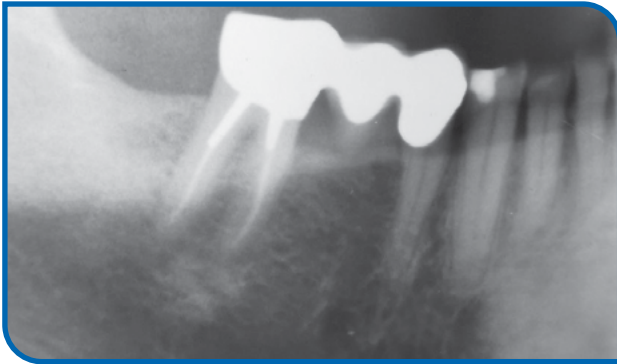
**1** Initialsituation: ein subkoronal zerstörter mesialer Brückenpfeiler 45 und ein auf Aufbiss druckdolenter Zahn 47. Eine atraumatische und äußerst knochenschonende Zahnextraktion folgte. Die Alveolenwände wurden fast vollständig erhalten.

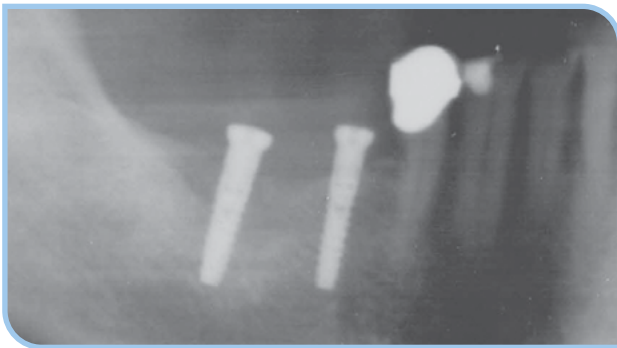
**2** Insertion: an 45 ein 12 mm langes Implantat BioniQ® Plus mit Ø 2,9 mm und an 46 ein ebenso langes mit Ø 3,5 mm. Beide Implantate verfügen über einen ausgeprägten maschinerten Kragen wegen einer späteren, möglichen Plaqueanlagerung.

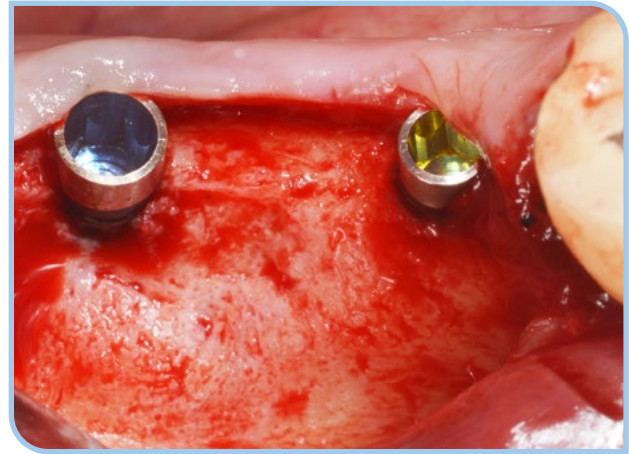
**3** Die Implantate wurden primärstabil und mit der angerauten Oberfläche bis auf Knochenniveau inseriert. Die Röntgenkontrolle belegt eine ausreichende Länge der eingesetzten Implantate BioniQ® Plus.

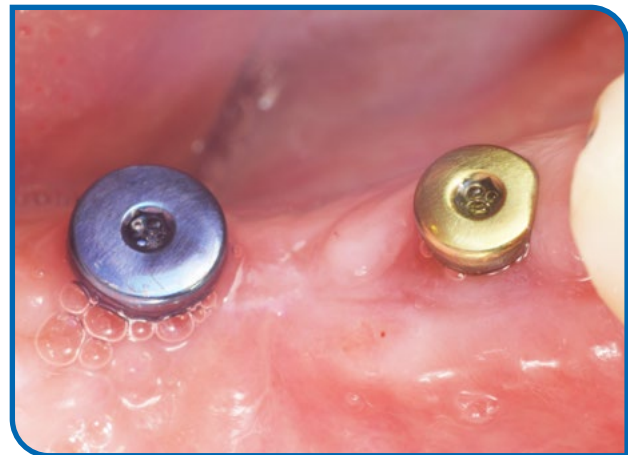
**4** Während der offenen Einheilung wurden Reinigungskontrollen mit der Anweisung, durch Einsatz von Spezialbürsten auch die Abdeckschrauben zu säubern, um eine entzündungsfreie periimplantäre Gingiva sicherzustellen, durchgeführt.

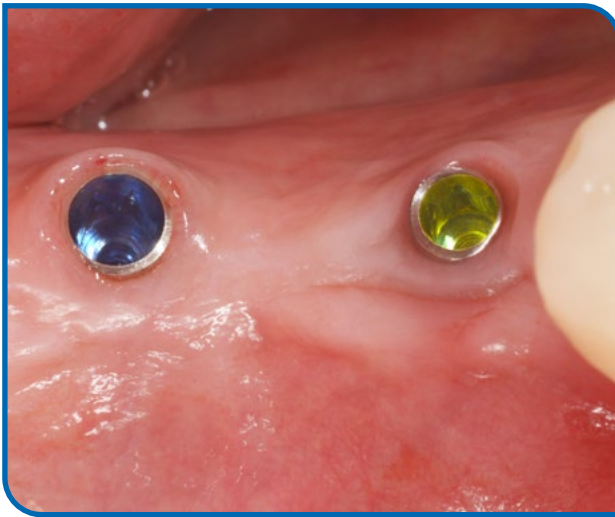
**5** Aufgrund der offenen Einheilung entfiel eine chirurgische Freilegung. Mit dem Ostell wurde die Festigkeit dokumentiert, die bei beiden Implantaten deutlich über 70 ISQ lag. Gingivale Verhältnisse vor der Abformung waren sauber.

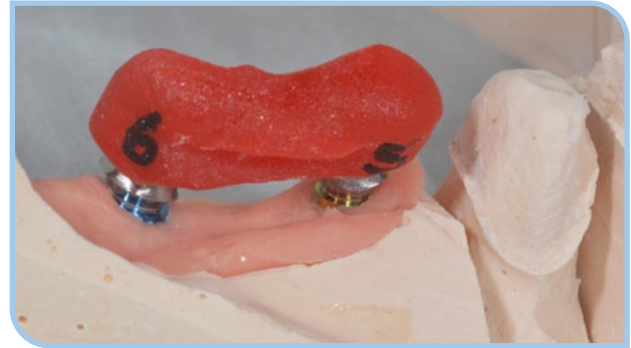
**6** Im Zuge der Behandlung wurde auch die defekte Krone 44 neu gestaltet. Die Implantatpassung wurde wegen des nie auszuschließenden, sehr geringen Verzuges bei der Abformung sicherheitshalber mit einer Implantatkontrollschiene verifiziert.

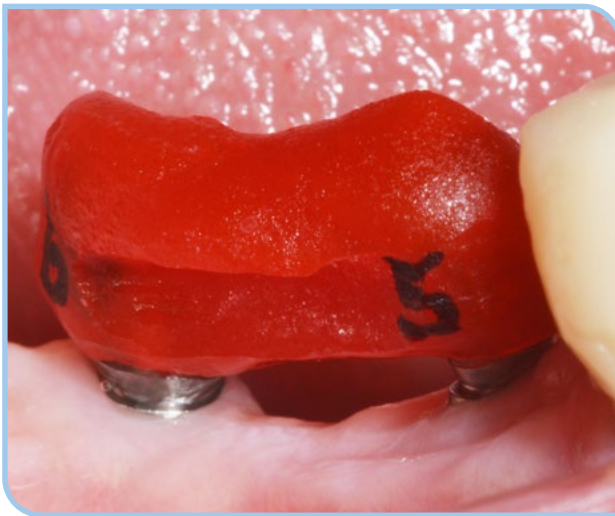
**7** Intraoral lässt sich die Schiene straff, aber spannungsfrei aufsetzen.

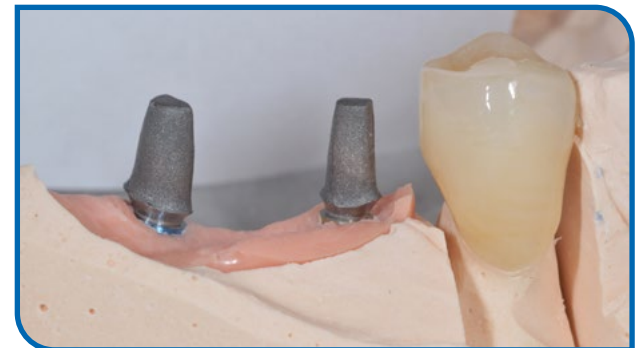
**8** Alle Implantatprothetik sollte nach Möglichkeit durchschraubbar sein, um bei z. B. Bruxismus-bedingten Schraubenlockerungen einen raschen „Servicezugang“ zu haben. Das zahntechnische Meisterlabor strahlte die einprobierten Abutments rau.

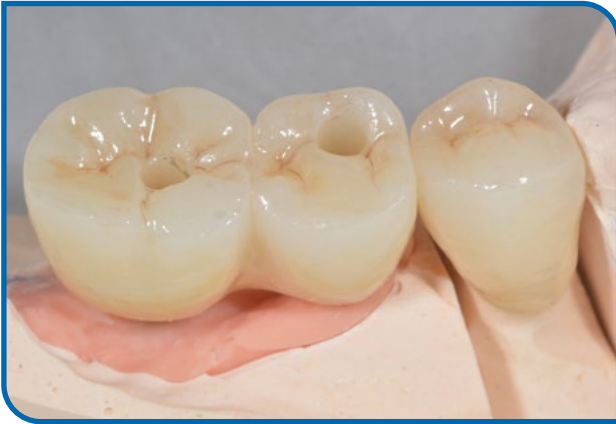
**9** Ein  $ZrO_2$ -Block mit zwei okklusalen Durchgängen wurde angefertigt.

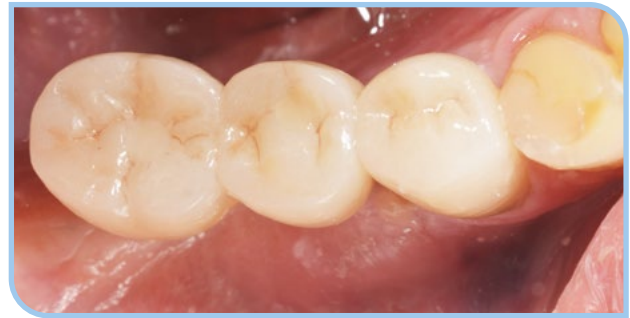
**10** Nachdem die beiden Abutments angezogen und über den Schrauben aufgefüllt wurden, wurde der  $ZrO_2$ -Block intraoral verklebt und die Öffnungen anschließend mit plastischem Material verschlossen.

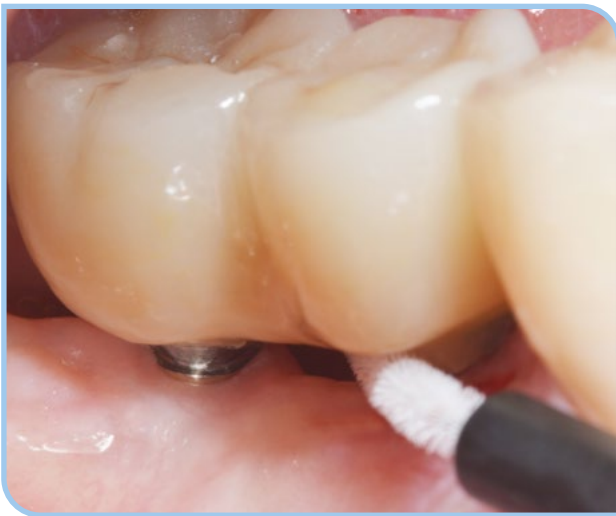
**11** Zusätzlich sorgte die Zahntechnik für einen reinigungsfreundlichen Durchgang basal zwischen 45 und 46. Die Handhabung der Interdentalbürsten wurde kontrolliert und der Patient mit entsprechenden Instruktionen in das regelmäßige Recall entlassen.

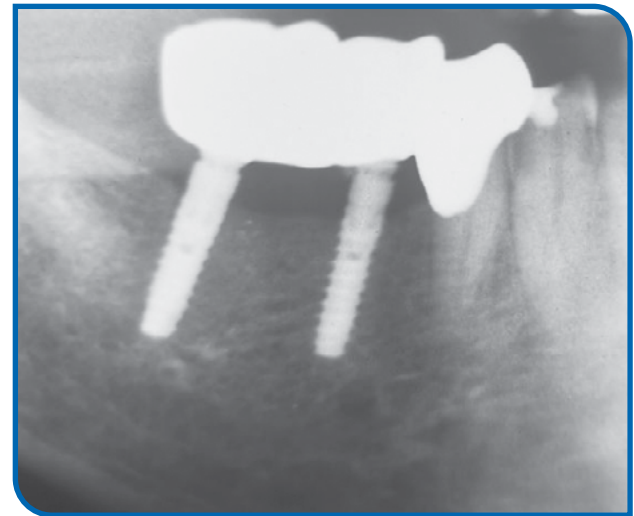
**12** Die Röntgenaufnahme 14 Monate später belegt ein stabiles, distal des [2.9er Implantats](#) möglicherweise zugenommenes, periimplantäres Knochenniveau.
